車両の真上から見るように周囲をモニターして、安全作業をしっかりサポート!

# 全周囲 モニターシステム グッドビューア

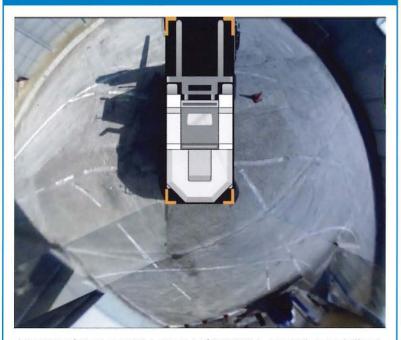
## 360°俯瞰映像

人や障害物が画面上から消失しないことが安全確認上、最も優先すべき部分です。 特殊な合成技術で左右と後方のつなぎ目部分をなくしたシームレス映像にする ことで解決。死角となりやすい映像のつなぎ目部分の人や障害物などを確認する ことができます。

フォークリフトの各部に取り付けた4つのカメラ映像をリアルタイムに処理、あたかも車両の真上に目があるような一つの映像として運転席のモニター画面に表示します。

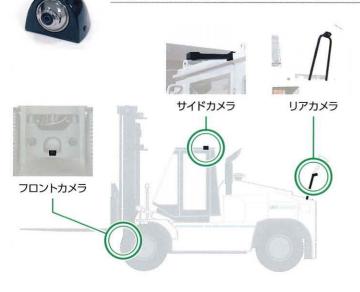
### 広角カメラ取付位置

前後カメラの映像が、前後進レバーの 操作に合わせて自動で切り替わります。
